FONDAZIONE IRCCS ISTITUTO NAZIONALE DEI TUMORI	DOCUMENTO DI VALUTAZIONE DEI RISCHI sc Provveditorato (Modello Semplificato)	DVR-S-PROV-SPP
---	--	----------------

STRUTTURA:	sc Provveditorato
DIRETTORE	Dott.ssa Silvia Sansone
PREPOSTO/I	Sig. ra Antonella Flauto
LOGISTICA:	Blocco: B Piano: 2 Locali: Uffici: BB10;BB11;BB12;BB13;BB14; Deposito: BB5 Il layout degli ambienti viene riportato nella planimetria allegata.
DATA DEL SOPRALLUOGO	9/06/2016
Il personale afferente alla struttura svolge esclusivamente mansioni di tipo amministrativo che configurano un'attività svolta prettamente in ufficio.

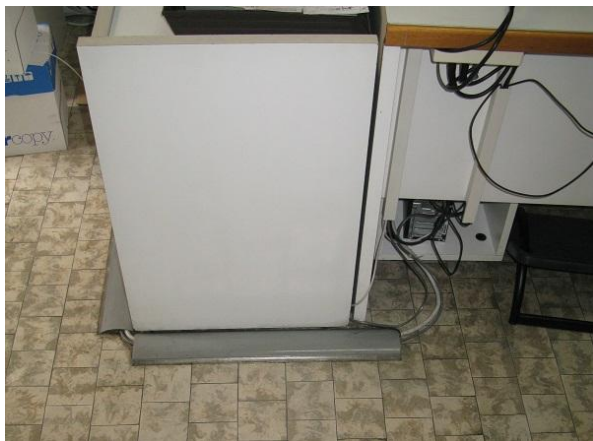
Soluzione ottimale già adottata
per raggruppare i cavi elettrici.

Sono presenti cavi elettrici e di trasmissione dati non raccolti (privi di fascette) che possono rappresentare un possibile ostacolo o pericolo di inciampo?	<input type="checkbox"/> SI <input checked="" type="checkbox"/> NO	Il personale ha già provveduto a richiedere il raggruppamento dei cavi elettrici alla sc PST. Al momento del sopralluogo l'intervento è già stato realizzato.			
--	--	---	--	--	--

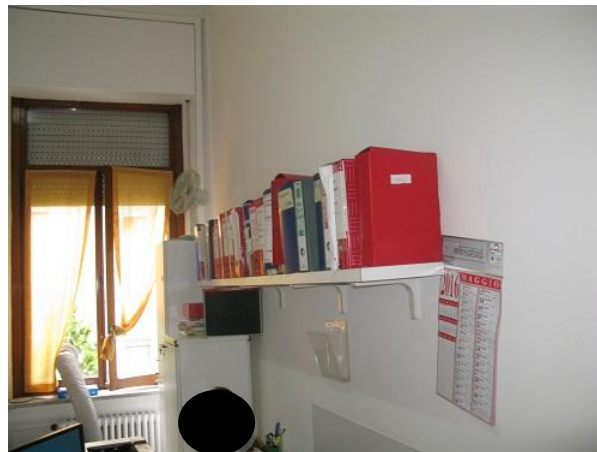
Mensola sovraccaricata.
Spigolo vivo dietro seduta operatore
e assenza di fermalibri al bordo della mensola.

CADUTA DI MATERIALI DALL'ALTO		NOTE EVENTUALI	P	D	LIVELLO DI RISCHIO
Sono presenti materiali posti sui bordi di mensole o scaffali che potrebbero rappresentare un pericolo di caduta?	<input checked="" type="checkbox"/> SI <input type="checkbox"/> NO	Al momento del sopralluogo si è riscontrata la presenza di molti faldoni su mensole fissate alle pareti che in alcuni casi risultano sovraccaricate e posizionate alle spalle della postazione dell'operatore . Provvedere alla rimozione o alla sistemazione di tali materiali in modo da eliminare/ridurre il rischio anche attraverso l'impiego di fermalibri per mensole (tale soluzione è già stata adottata in alcuni uffici della struttura).	B	B	Medio=C

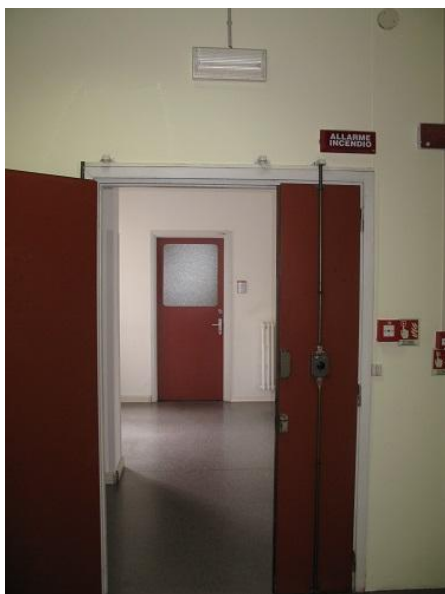
Uscita di emergenza priva di segnaletica "Uscita di
emergenza" e con apertura in senso opposto all'esodo.

SI	NO
Realizzare opere complete di prevenzione incendi	X	
Installare porte REI con apertura a spinta nel verso dell'esodo individuando uscite di sicurezza	X	
Completare la segnaletica dei percorsi di emergenza ed esporre il divieto di fumare	X	
Completare la formazione del personale	X

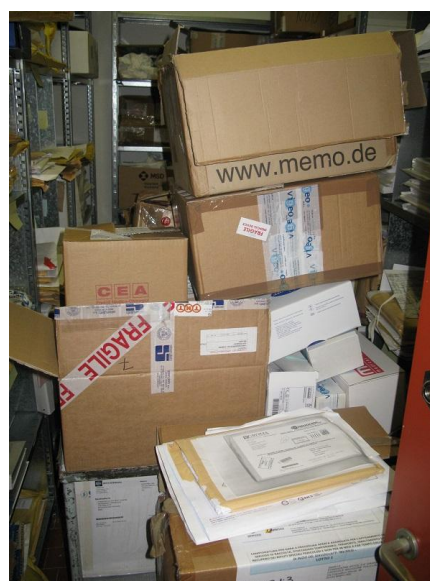
Locale BB5 ad uso deposito.
Risulta necessario riorganizzare gli spazi.

RISCHIO INFORTUNISTICO	P	D	LIVELLO DI RISCHIO
Si specifica che la struttura ha anche in dotazione il locale BB5 adibito a deposito di documenti che necessitano di essere conservati nel tempo. Durante il sopralluogo si è riscontrata una criticità dovuta alla presenza di molto materiale cartaceo, di numerosi scatoloni e di materiali vari che, essendo posizionati in modo improprio e accatastati in equilibrio precario, rendono difficoltoso l'accesso al locale e critica la possibilità di recupero degli atti. (vedi fotografia capitolo 4). Occorre rivedere la disposizione dei materiali presenti e riorganizzare gli spazi.	B	B	Medio=C
